# Analisis Potensi Kerugian Proyek Akibat Kerusakan Beton Pasca Cor: Studi Kasus Proyek Pembangunan Gedung X 9 Lantai di Sukoharjo

Proyek Pembangunan Gedung X dengan 9 lantai dimulai pada September 2024 dan direncanakan selesai pada Desember 2025. Penelitian ini berfokus pada kerusakan beton permukaan pasca pembukaan bekisting dan metode perbaikan yang dilakukan oleh kontraktor. Hasil observasi awal didapatkan komponen struktural seperti kolom, balok, dan pelat ditemukan kerusakan permukaan beton. Kerusakan yang ditemukan meliputi *honeycomb*, retak halus dan

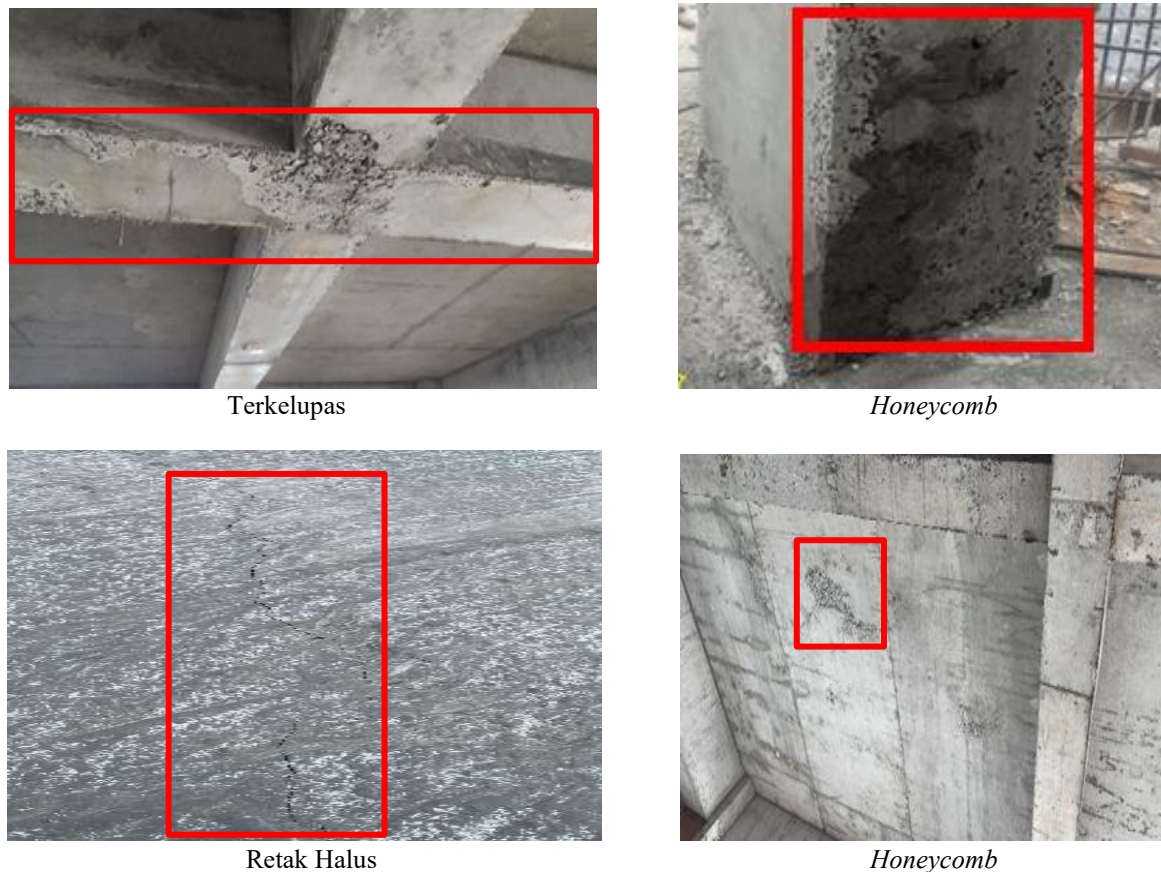
Pengambilan data dilaksanakan pada 8 Februari – 10 Maret 2025 pada Proyek Pembangunan Gedung X 9 Lantai di Sukoharjo. Observasi dilakukan pada kerusakan beton pasca cor elemen portal (kolom, balok, dan pelat) di lantai 1-5. Gambar 1 menampilkan hasil observasi kerusakan beton pasca cor pada Proyek Pembangunan Gedung X 9 Lantai di Sukoharjo.

**Gambar 1** Kerusakan Beton Pasca Cor

Hasil observasi kerusakan beton cor pasca cor pada Proyek Pembangunan Gedung X didominasi oleh honeycomb, retak halus, dan pengelupasan. Tabel 1 menunjukkan kerusakan beton masih terjadi pada elemen struktur utama (kolom, balok, dan pelat). Meskipun volume kerusakan relatif kecil, namun tetap berpotensi mengurangi kekuatan struktur bangunan. Indikasi kerusakan beton disebabkan oleh pemadatan beton dan pengawasan yang kurang optimal. Hasil observasi pada saat proses pengecoran masih ditemui pekerja yang kurang teliti dalam menggunakan *vibrator*. Namun, distribusi kerusakan menurun seiring bertambahnya lantai. Hal ini menunjukkan peningkatan fokus pekerja dan pengawasan pada saat pengecoran beton. Analisis potensi kerugian proyek akibat perbaikan kerusakan beton pasca cor berkisar antara Rp. 1.059.499 – Rp. 2.724.573. Nilai tersebut relatif kecil terhadap total nilai proyek, namun

Kerusakan beton pasca cor pada Proyek Pembangunan Gedung X 9 Lantai di Sukoharjo meliputi *honeycomb*, retak halus, dan pengelupasan. Potensi penyebabnya karena pemadatan beton dan pengawasan yang kurang optimal. Prosedur pengawasan yang baik dan ketelitian pekerja dalam menggunakan *vibrator* menjadi salah satu kunci dalam baiknya kualitas beton hasil pengecoran. Analisis potensi kerugian akibat kerusakan beton pasca cor berkisar antara Rp. 1.059.499 – Rp. 2.724.573, tergantung pada jasa yang digunakan. Meskipun nilai potensi kerugian relatif kecil terhadap total nilai proyek, kerugian ini mempresentasikan inefisiensi akibat kurang optimalnya pengawasan dan koordinasi lapangan. Kerugian lain seperti keterlambatan dan potensi penurunan mutu pekerjaan juga perlu dianalisis lebih lanjut. Langkah preventif yang bisa diterapkan berupa pemeriksaan prapengecoran, pengendalian mutu material, dan pelatihan teknis pekerja. Perlu identifikasi dan analisis lanjut kerusakan beton pasca cor pada semua lantai agar hasil potensi kerugian proyek lebih akurat.

Data hasil identifikasi kerusakan selanjutnya digunakan sebagai dasar dalam menentukan metode perbaikan. Penelitian ini menggunakan alternatif metode *grouting* untuk *honeycomb* serta metode *patching mortar* untuk kerusakan retak dan terkelupas. Penentuan metode perbaikan beton didasarkan pada ukuran kerusakan dan metode perbaikan yang dilakukan di proyek. Analisis kerugian proyek menggunakan pendekatan kebutuhan material dan tenaga yang digunakan dalam menangani kerusakan beton pasca cor. Analisis harga satuan mengacu pada AHSP Kabupaten Sukoharjo. Kebutuhan material dan tenaga disajikan dalam analisis harga satuan pekerjaan *grouting* dan acian yang disajikan dalam Tabel 2 dan 3.

tetap menunjukkan adanya pemborosan biaya. Kerugian lain seperti keterlambatan dan potensi penurunan mutu pekerjaan juga perlu diperhatikan. Pemeriksaan prapengecoran meliputi prosedur dan kesiapan bekisting, pengendalian mutu material, dan peningkatan pelatihan teknis pekerja menjadi langkah strategis dalam mengurangi kerusakan beton pasca cor serta meminimalkan kerugian proyek.
